# Silica Nova blaast zand-ingestrooide tennisbanen in Hernen nieuw leven in

## Infill-vervangning

**Sportpark Schaarweide in het Gelderse Hernen is het domicilie van een korfbal-, een voetbal- en een tennisvereniging. De leden delen een nieuwe kantine en zoeken steeds meer de verbinding door vrijwilligers- en onderhoudswerk samen te doen. Voor de drijfnapte tennisbanen hadden ze echter de hulp van Silica Nova nodig.**

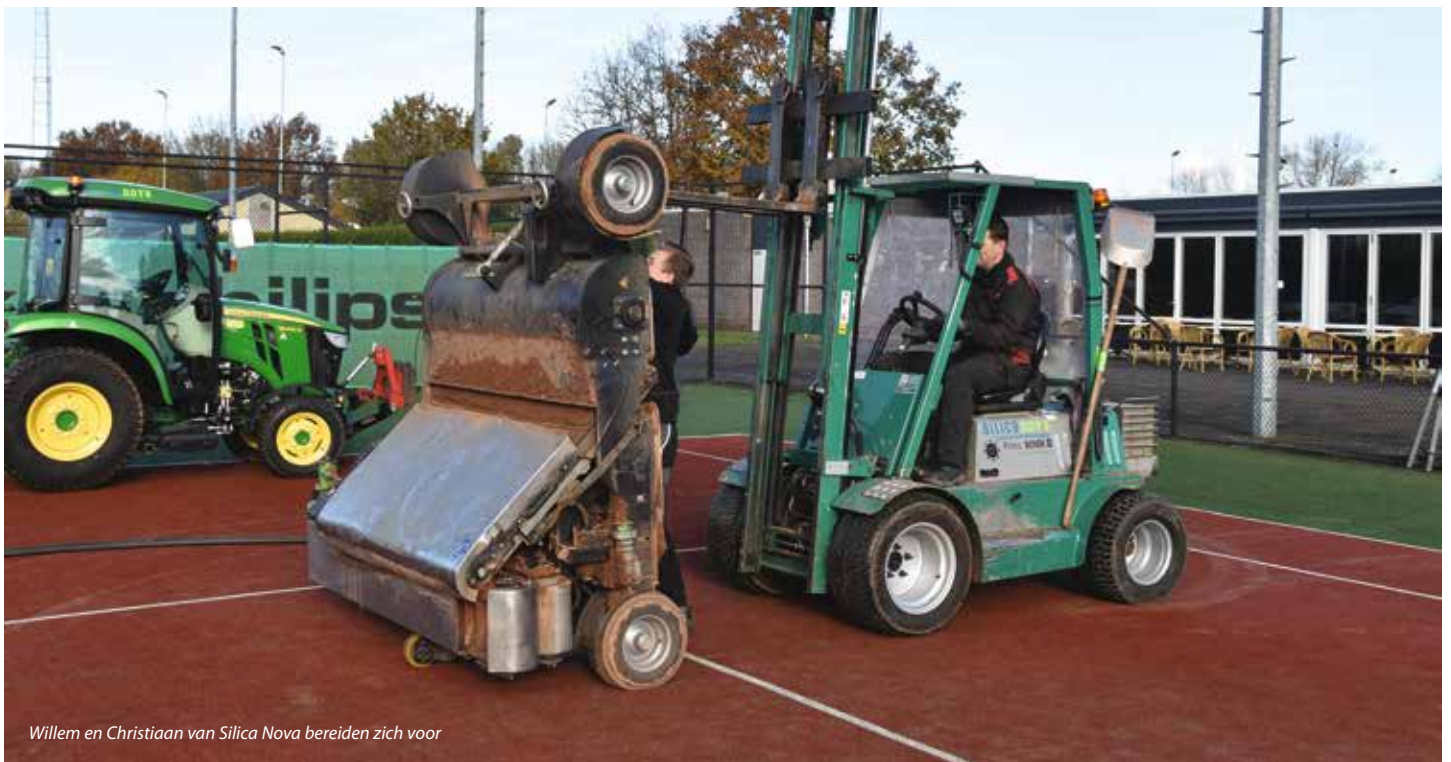
Willem en Christiaan van Silica Nova bereiden zich voor

Terwijl ik in gesprek ben met de groundsman, hijsen medewerkers van Silica Nova met een vorkheftruck de infillverwijderingsmachine over het lage hek van de kooi. De toegangspoorten zijn hiervoor namelijk te smal. De John Deere 3046 R die ze gebruiken, past er amper door. De vierduims-luchtperleidingen lopen al als een bundel boa constrictors vanaf een compressor naar de achterste tenniskooi. De circa 120 cm brede infillverwijderingsmachine wordt aan de compacttractor gekoppeld. Vervolgens wordt de flexibele persluchtleiding hierop aangesloten. Medewerker Daniel brengt een mechanische koppeling tot stand met een stevige lorrie die onder de zandopvoerband meerijdt.
