# Nieuw vraagstuk voor de markt: grond of bouwstof?

## Uitloging zink en kobalt leidt tot sanering kunstgrasveld in Amersfoort

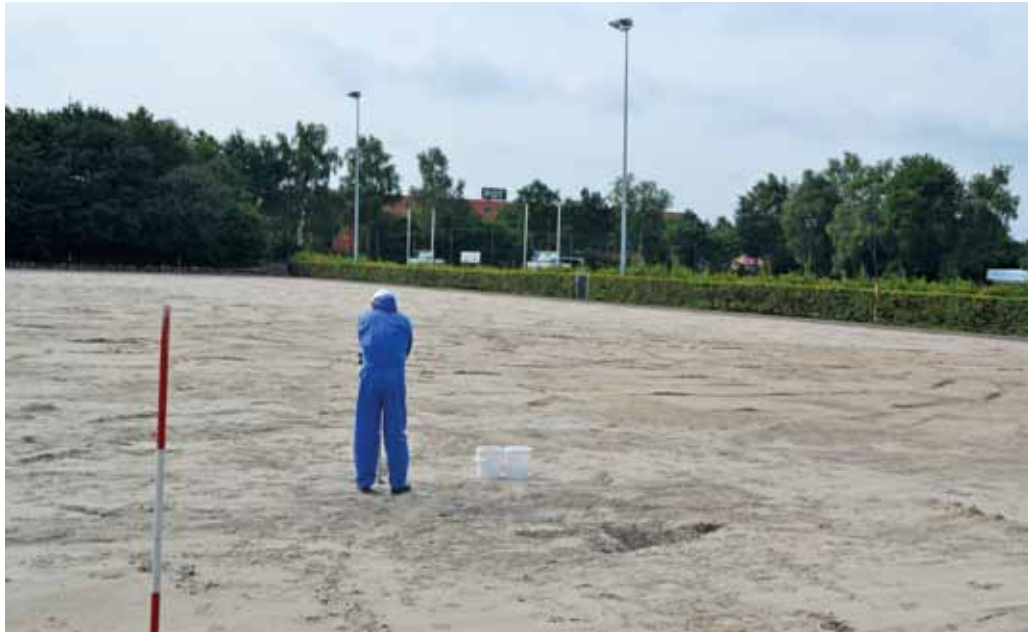
Enviterra aan het werk op locatie.

besteding. De aanbesteding nam tien weken in beslag. Begin juni werd in een week tijd de oude mat verwijderd; daarna stonden er twee weken voor de sanering op de planning. In die periode verwijderde Enviterra de laag van tien centimeter zand-rubbermengsel. CSC begint binnenkort met de aanleg van de mat, die eind augustus weer helemaal klaar is voor het nieuwe seizoen. Als je puur naar de uitvoering kijkt, dan is dit in een tijdsbestek van slechts zes weken gebeurd. Het weer is daarbij natuurlijk wel een belangrijke factor.' Met alle voorbereiding meegerekend (aanbesteding, onderzoek) neemt de vervanging een half jaar in beslag. Dat is niet zo veel, aldus Boon. 'Een gedegen onderzoek kost nu eenmaal veel tijd, vooral voordat je de resultaten binnen hebt. Het duurt dan even voor je verder kunt met de uitvoering.'

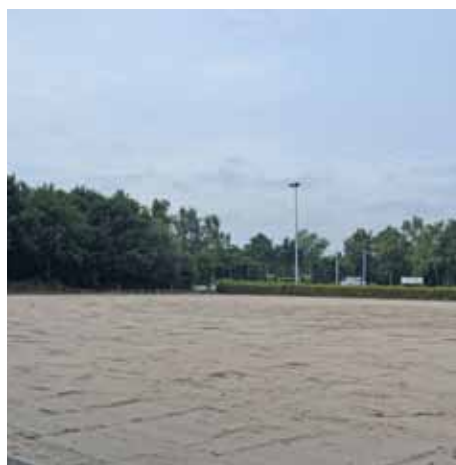
Het veld is opgedeeld in tachtig vakken.
