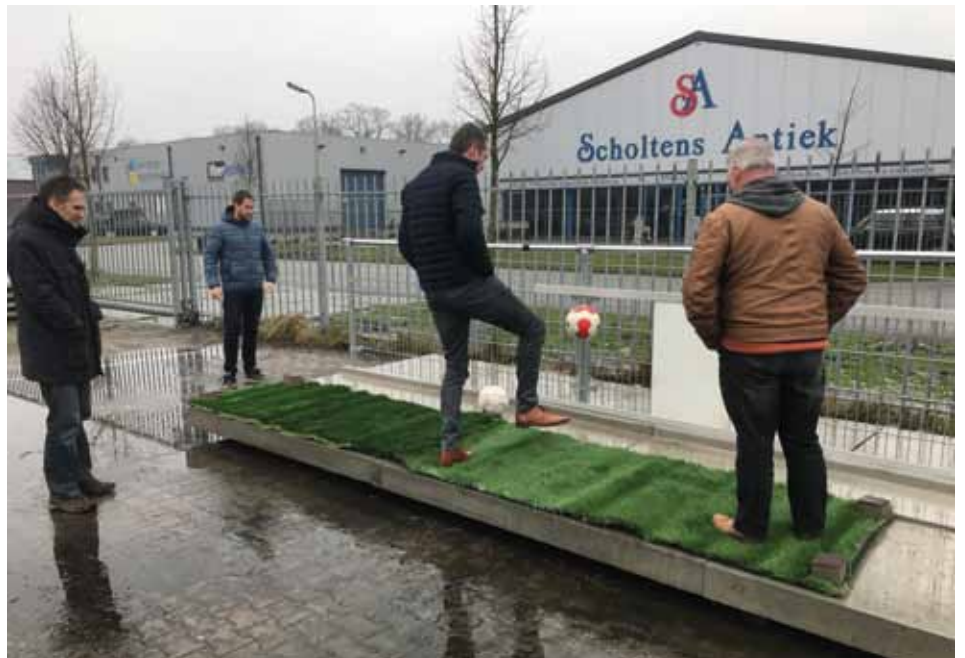
Vervolgens werden de koppen bij elkaar gestoken. Er werden wat hersenspinsels op papier gezet en tekeningen gemaakt. Na overleg maakte de betonfabrikant een proefopstelling, die met de gemeente Den Haag en Patrick Balemans van de KNVB aan een uitvoerige test werd onderworpen. Veerkamp: 'Half februari van dit jaar hebben we in Hooogeveen een proefopstelling uitgevoerd met aan weerszij-

den vijf betonplaatjes van 50 x 100 x 14 cm. Aan de ene kant vijf "gewone" betonplaatjes en aan de andere kant vijf varianten met de opstaande rand. We hebben draadhekwerk geplaatst, kunstgras uitgerold en met een bal de veiligheid op het veld voor sporters en bezoekers getest. Na overleg met de KNVB werd er bij de betonplaten aan de voorkant voor een schuine rand gekozen in plaats van een opstaande rand. 'De rand heeft nu een hoek van zo'n 38 graden. Op die manier stuit de bal niet zodanig weg dat het publiek er last van heeft.'

Tijdens de proefopstelling werd de rand getest op veiligheid voor sporters en bezoekers.

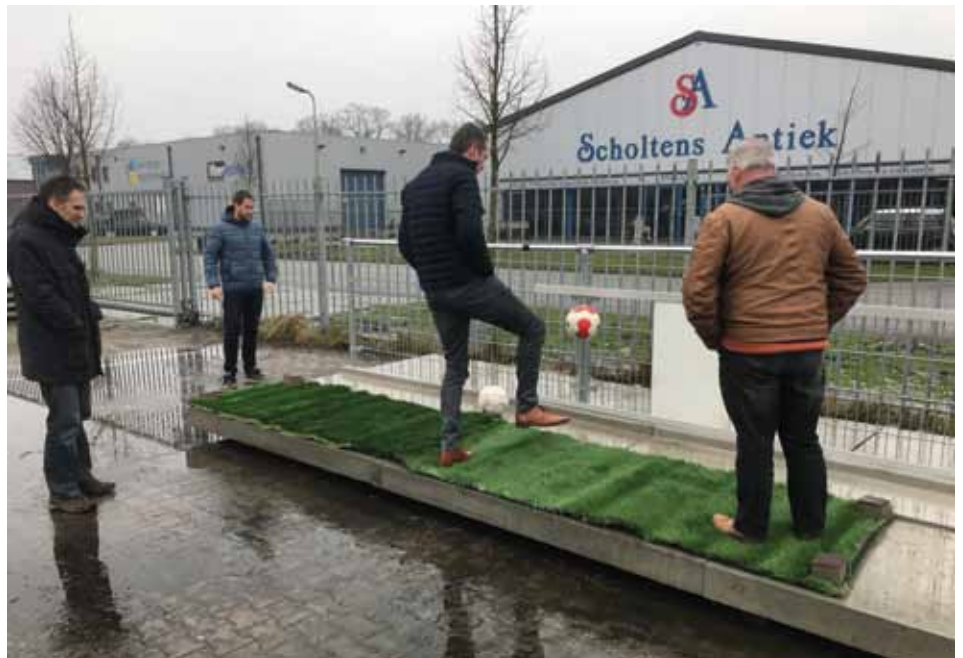
Vervolgens werden de koppen bij elkaar gestoken. Er werden wat hersenspinsels op papier gezet en tekeningen gemaakt. Na overleg maakte de betonfabrikant een proefopstelling, die met de gemeente Den Haag en Patrick Balemans van de KNVB aan een uitvoerige test werd onderworpen. Veerkamp: 'Half februari van dit jaar hebben we in Hooogeveen een proefopstelling uitgevoerd met aan weerszij-

den vijf betonplaatjes van 50 x 100 x 14 cm. Aan de ene kant vijf "gewone" betonplaatjes en aan de andere kant vijf varianten met de opstaande rand. We hebben draadhekwerk geplaatst, kunstgras uitgerold en met een bal de veiligheid op het veld voor sporters en bezoekers getest. Na overleg met de KNVB werd er bij de betonplaten aan de voorkant voor een schuine rand gekozen in plaats van een opstaande rand. 'De rand heeft nu een hoek van zo'n 38 graden. Op die manier stuit de bal niet zodanig weg dat het publiek er last van heeft.'

Tijdens de proefopstelling werd de rand getest op veiligheid voor sporters en bezoekers.

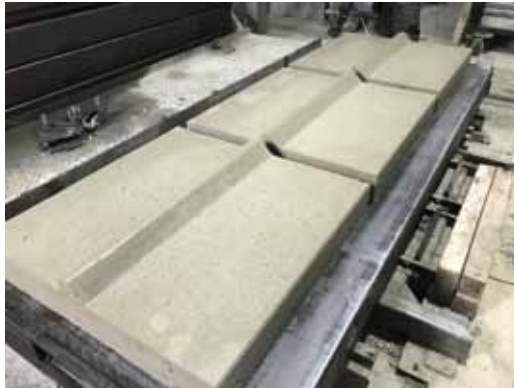
De betonplaat met de opstaande rand in het midden.

De opstaande rand in het midden van de betonplaat maakt nog deel uit van de totale veldconstructie binnen de veldafstering. De gemeente Den Haag, Dienst OCW heeft in twee projecten een pilot uitgevoerd met twee typen betonplaten, die zij samen met de leverancier Zwaagstra Beton en met goedkeuring van de KNVB hebben ontwikkeld. Bij dit project zijn er platen verwerkt van 1 x 1 meter, met in het midden de opstaande rand. Bij het project HVCV Quick zijn er platen toegepast van 0,50 x 1 meter, met aan de rand de opstaande rand. De veldafstering en ballenvangers zijn achter de opstaande rand in de betonplaten geboord. Bij de poorten zijn betonplaten toegepast zonder de opstaande rand. Het verwerken van de platen en de bouw van het gehele kunstgrasveld zijn zeer voorspoedig verlopen. Het kunstgrasveld is ondertussen goedgekeurd door Kiwa Isa Sport. De vereniging kan met een prachtig veld het nieuwe competitie seizoen in gaan.'

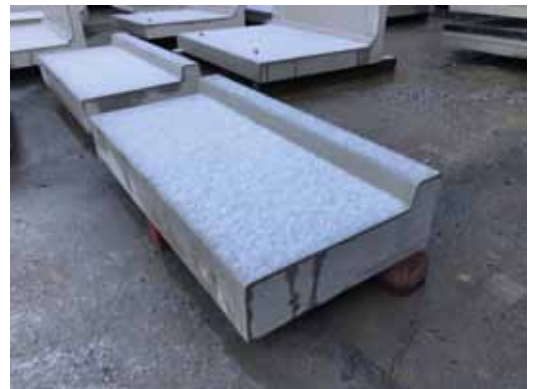
De betonplaat met aan de rand de opstaande rand die bij het project HVCV Quick werd toegepast.

Projectleider Arie van Gelderen van Krinkels, dat het veld bij HVCV Quick aanlegde: 'Naast het afroepen en leggen van de platen hebben wij nauwelijks een rol gespeeld in dit verhaal. Ons aandeel is in ieder geval goed verlopen. Zwaagstra had voldoende platen en had er zelfs nog een paar extra beschikbaar. Ik denk dat deze betonplaat wel een goede oplossing is om het uitspoelen van de kurk over de plaat tegen te gaan. De infill komt door de betonrand niet in het gras of in de berm terecht, waardoor je het zou moeten bijvullen. Door de rand kun je de infill met een bezem en een bladblazer gemakkelijk weer terug het veld op vegen. Dat scheelt toch gauw een hoop werk en geld.'
