# Lijngoot in betonplaat langs het veld: drie vliegen in één klap

Kunstgrasveld HVV Hollandia is zorgplicht-proof met nieuw systeem

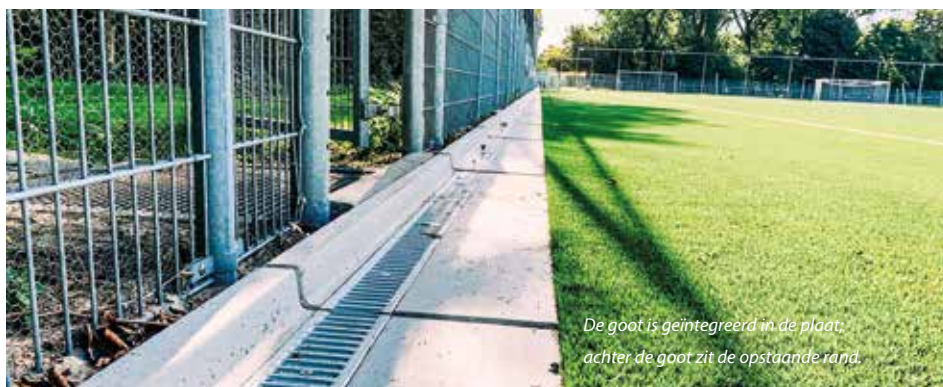
De goot is geïntegreerd in de plaat.  
Achter de goot zit de opstaande rand.

Deze platen, die prefab geleverd worden in delen van 2 bij 0,5 meter, hebben een geïntegreerd rooster voor de afwatering van het veld. De platen hebben daarnaast een opstaande rand, die moet voorkomen dat de infill door het

hekwerk in de omgeving zou belanden. Stuive: 'Je combineert dan eigenlijk de veegtegels, de afwatering en de kantplank in één geheel. We hebben voor het systeem gekozen omdat het goed paste in de strook en bij het hekwerk dat hier al lag.' Het infill en eventuele matslijtage verdwijnt in de goot. Om de twintig meter ligt een uitgang, die het water naar de afvoerleiding brengt.

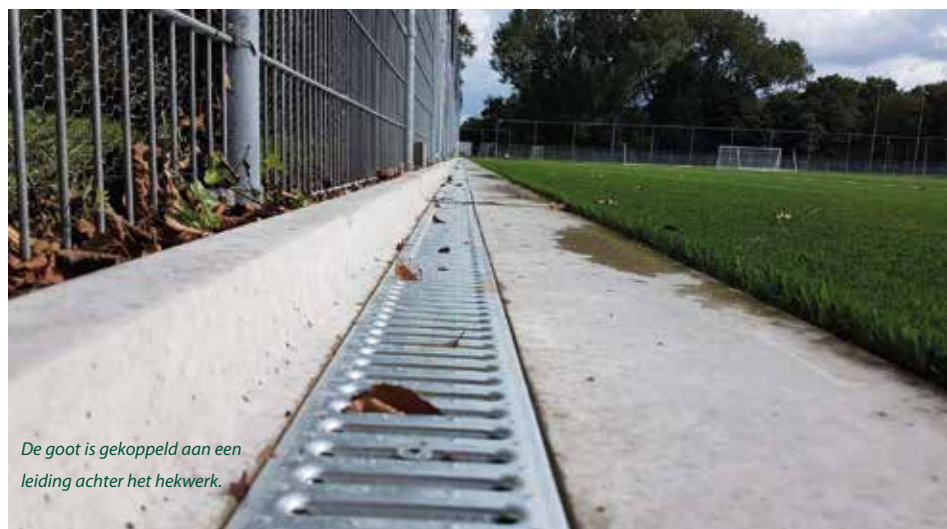
De goot is gekoppeld aan een  
leiding achter het hekwerk.

De geïntegreerde betonplaten zijn ontworpen en geproduceerd door Simbeton uit Markelo. De installatie van de platen is door hoofdaannemer CSC Sport zelf gedaan. Projectleider Arjan Thoen vertelt: 'Zeker omdat dit de eerste keer was dat het systeem aangelegd werd, en omdat wij wilden weten hoe het werkt, hebben we de installatie zelf gedaan. De randen tussen de platen hebben we gekit, zodat ook daar geen infill door kan verdwijnen. Achter het hek hebben we een HWA-leiding aangelegd met doorspuitputjes, die we op de goten aangesloten hebben. Voordat die afvoer op het

oppervlaktewater loost, hebben we op twee plekken een PE-infiltratieput geplaatst. Die put is voorzien van een soort kous, die vervuiling in de leiding opvangt in de buis.' De put, die geproduceerd is door Joosten Kunststoffen, is volgens Thoen onmisbaar. Deze filtert immers al het vuil uit het water voordat er geloosd wordt, zodat alleen gefilterd water in het meer uitkomt.
