# Met nieuwe accommodatie kan GHVV'13 jaren vooruit

## Sportcomplex Guldeland ingericht met nieuwe velden én betonplaten

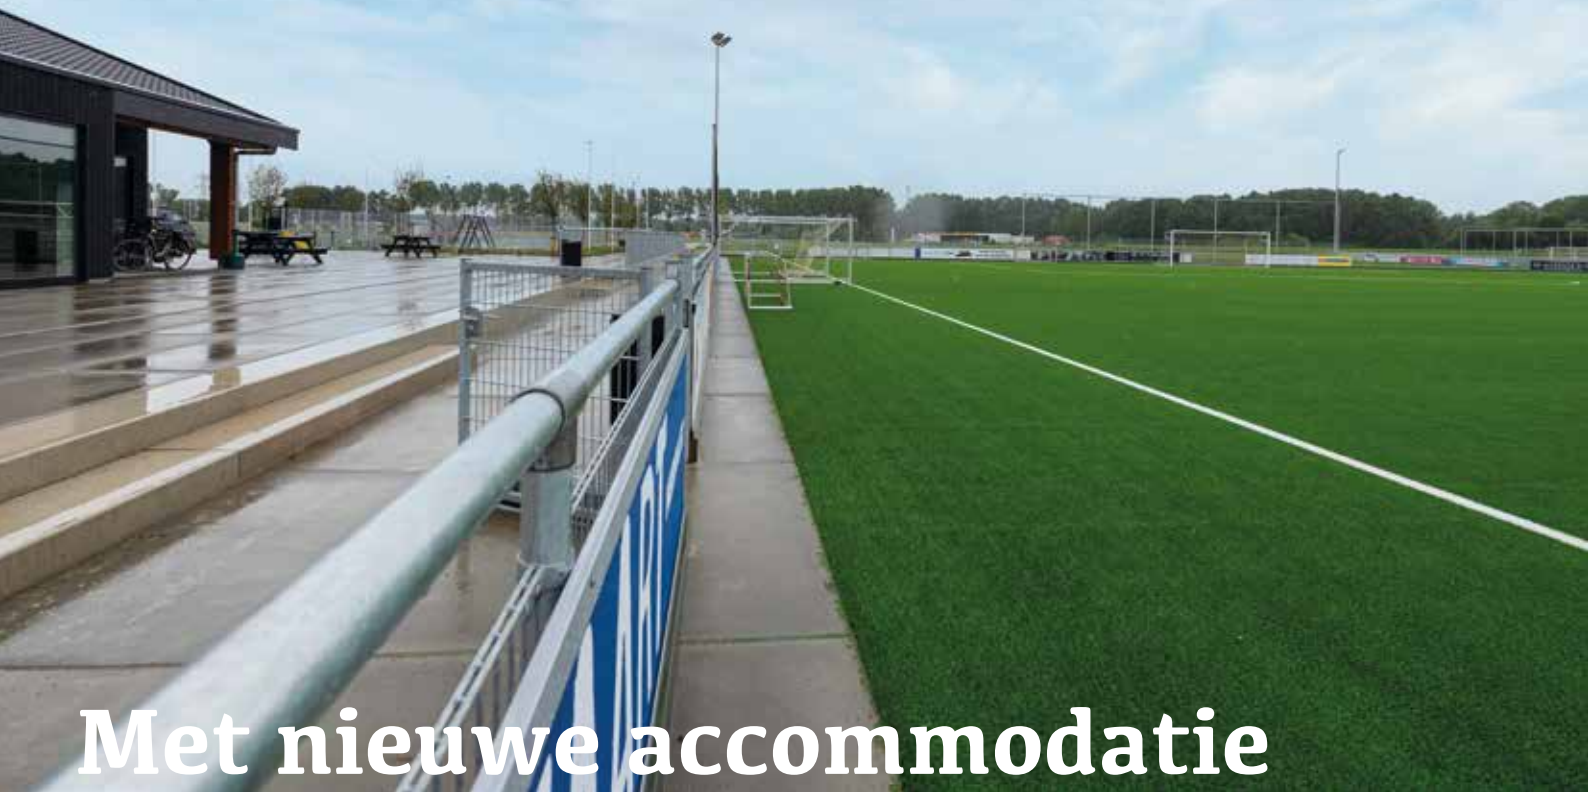
en straatwerk. Op advies van de architect werd bij de bestrating van het volledige sportpark gekozen voor grote betonplaten. Van Lierop: 'Daar is voor gekozen vanwege de esthetiek en het onderhoud. De aanleg was maatwerk, omdat de platen groot en maatgebonden zijn. Je wilt immers zo min mogelijk zagen. Maar als je daar rekening mee houdt en zorgt voor een correcte maatvoering, levert dat een mooi eindbeeld op.'

Rond de velden liggen platen van 2 x 2 m; deze liggen een halve meter onder de boarding door. Zeker bij kunstgrasvelden is die ligging rond het veld belangrijk. Je hebt dan immers een afscheiding nodig zodat infill zich niet verspreidt. Een betonplaat kan als zo'n opsluiting

Zwaagstra leverde in totaal tussen de 2.000 en 2.500 betonplaten geleverd voor dit sportpark. De platen zijn 14 cm dik en hebben een richtingloze antislipstructuur. 'Daar maken we ons al een aantal jaar hard voor', vertelt Veerkamp. 'De rubberen structuurmatten lijmen we in onze stalen mallen. De richtingloze antislipstructuur maakt de plaat stroef en het geeft een heel rustig beeld. Dit in tegenstelling tot een gebezemde plaat: die geeft altijd richting en dat kan wat onrustiger overkomen. De RAS-plaat is gewoon een goede stroeve plaat. En belangrijker nog, veilig voor het publiek om op te wandelen rond de velden.'

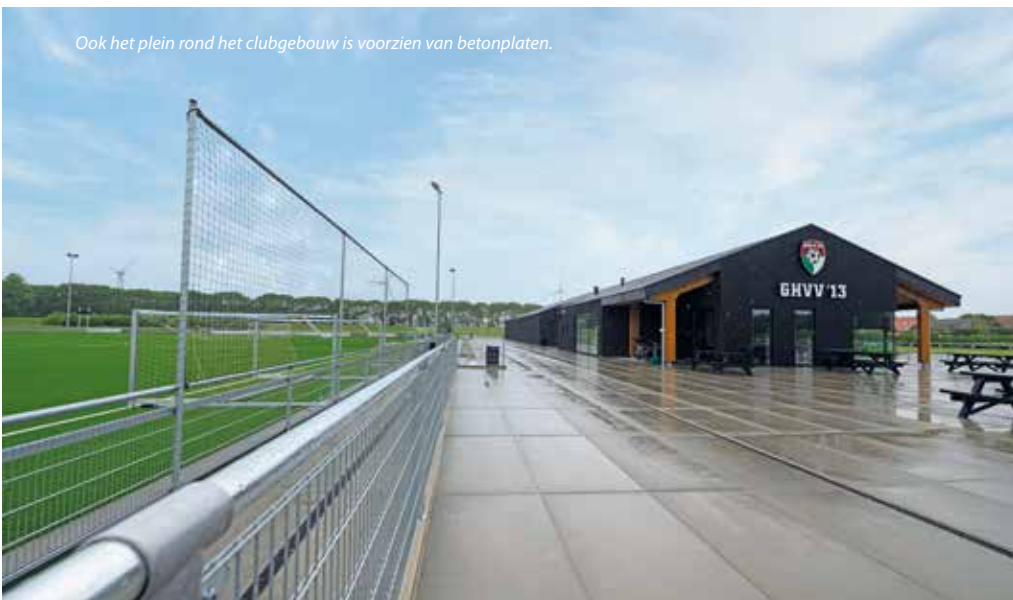
Ook het plein rond het clubgebouw is voorzien van betonplaten.

Dat bij Sportcomplex Guldeland de complete accommodatie van grote betonplaten is voorzien, is volgens Veerkamp best uniek. 'Het is uitzonderlijk dat het plein rond het clubgebouw ook betonplaten heeft en ook gekit is. Je ziet vaak dat er rond velden betonplaten geplaatst worden, dat het voetpad bestaat uit betontegels (50 x 50 cm) en de ruimte rond het clubgebouw uit betonklinkers. Op Guldeland heb je overal betonplaten van groot formaat met een kitnaad. Dat is qua onderhoud een goede keuze, zeker voor verenigingen die daarbij afhankelijk zijn van vrijwilligers. In aanschaf

lijkt een tegel of klinker wellicht goedkoper, maar vanwege het onderhoud en het tempo van wegleggen is een betonplaat geschikter.' Door de afmetingen van de platen en de kit die ertussen zit, kan er immers geen onkruid groeien; dat scheelt aanzienlijk in het onderhoud.
