Velden met kurk voor voetballers in Lelystad

Gras Advies (onderdeel van DAGnl) heeft de afgelopen maanden in opdracht van Sportbedrijf Lelystad de renovatie van een kunstgrasvoetbalveld en de ombouw van een kunstgrasvoetbalveld in Lelystad begeleid. Hierbij gaat het om veld 3 van vv Unicum en veld 2 van sv Lelystad '67.

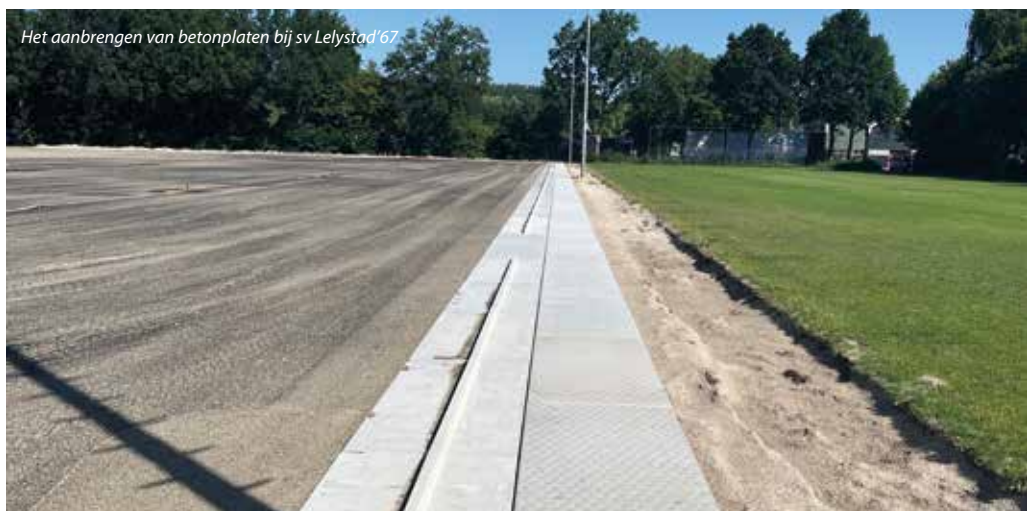
Het aanbrengen van betonplaten bij sv Lelystad '67

Rond het nieuwe veld zijn wel nieuwe betonplaten met opstaande rand gebruikt. Deze zijn uitgerust met een geïntegreerde kunststof rand waaraan in de toekomst een klemsysteem voor een non-infillveld gemonteerd kan worden. De verlichtingsmasten zijn verplaatst en nu uitgerust met ledverlichting. Er is een nieuw drainagesysteem aangebracht, waarbij het oude systeem ook nog intact is. Om dit alles voor

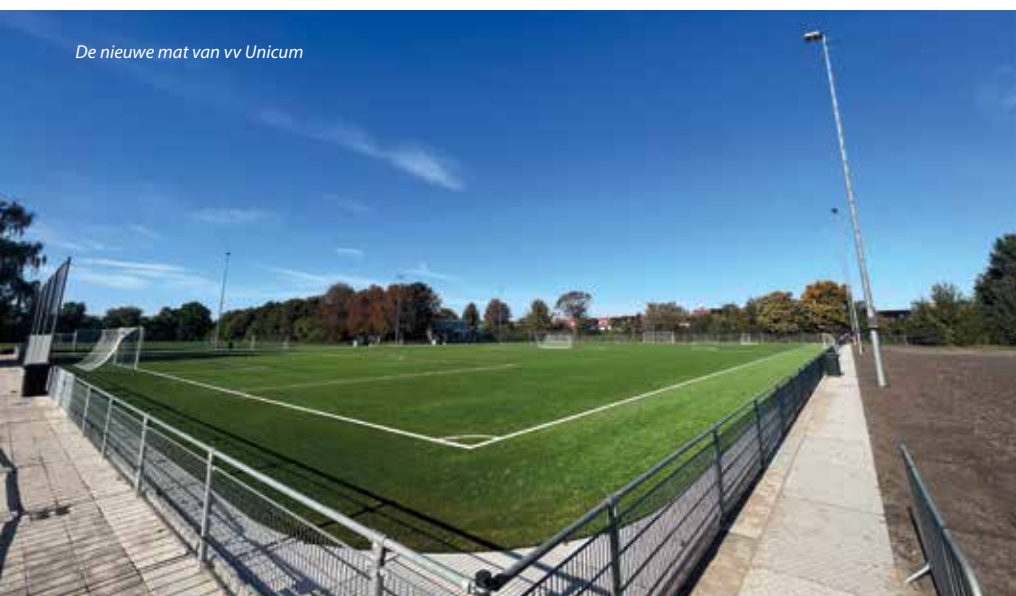
De nieuwe mat van vv Unicum

Uiteindelijk werd het nieuwe veld op advies van Gras Advies een kwartslag gedraaid. Hierdoor is ruimte ontstaan voor de aanleg van een nieuw grasveld. Avéres: 'In de oude situatie waren er veel reststroken en hoeken. Die ruimte wordt nu beter benut. Uiteraard moesten we vooraf goed uitzoeken of een eventueel extra grasveld wel te realiseren was. Uiteindelijk zijn er geen belemmeringen gevonden.'

Het oude veld is afgevoerd volgens de geldende zorgplicht, vertelt Avéres. Gras Advies en Sportbedrijf Lelystad hebben ervoor gekozen om zoveel mogelijk bestaande materialen opnieuw te gebruiken. Dit voorkomt onnodig vervoer van materialen en is duurzamer. In dit project zijn het bestaande hekwerk, de bestaande lichtmasten en de oude fundatie hergebruikt en zijn de oude tegels opnieuw gebruikt bij de korfbalclub in Lelystad. 'De bestaande zandfundatie en de sporttechnische laag van zand-steagran hebben we opgewerkt. Daarop is een nieuwe toekomstbestendige sporttechnische laag met lava aangelegd. Daardoor hoefden we onder andere minder dikke shockpads te gebruiken.'
